# 低濃度PCBの調査及び適正処理について

公益財団法人  
産業廃棄物処理事業振興財団

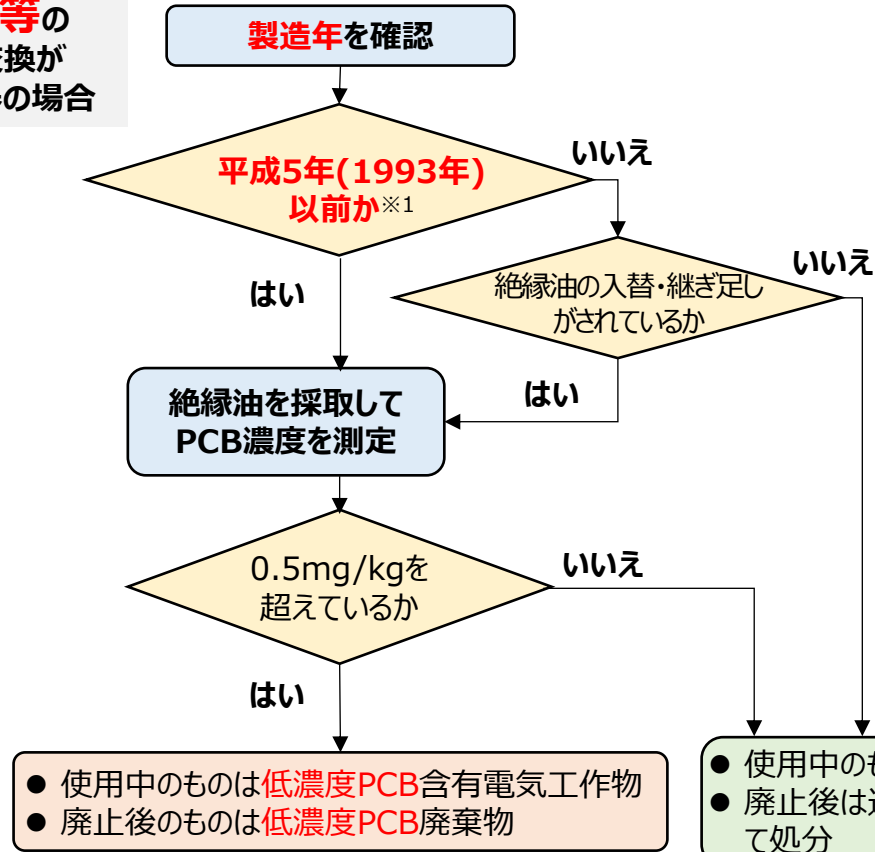
変圧器等の  
絶縁油交換が  
可能な機器の場合

使用中・廃止後問わずPCB汚染が判明した後は後述の「調査後の手続き」に従い必要な届出を行う。廃止後の低濃度PCB廃棄物は適正に保管し処分すること

※1 富士電機(株)製の一部の機器では平成6年(1994年)までに出荷された機器にもPCB汚染の可能性が残るとされている。

※3 使用中のものについては、PCB汚染の疑いありとして記録し、廃止後分析を実施すること。若しくは低濃度PCB廃棄物とみなし、濃度測定をせずに処分することも可能。

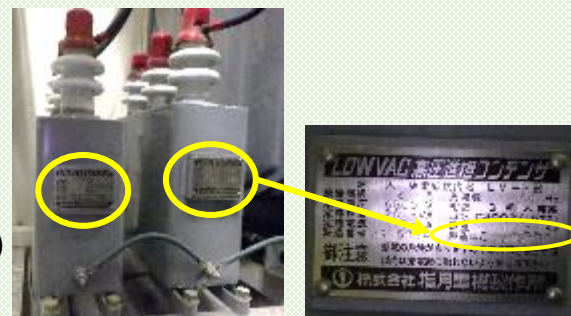
【銘板の例】

電力用  
コンデンサー

昭和48年(1973年)  
6月製造

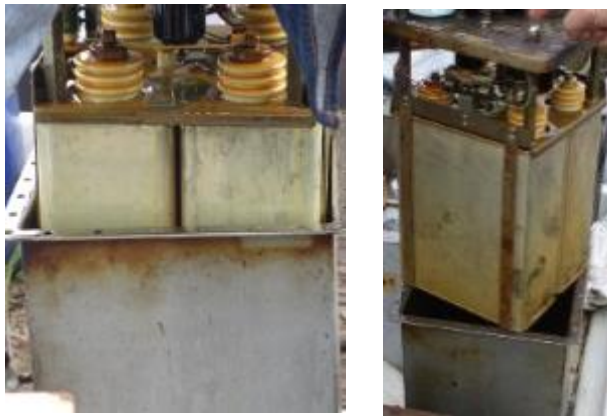
### X線発生装置 <絶縁油槽に漬け込まれた低圧コンデンサー>

X線発生装置の低圧コンデンサーは一般に電源ユニットの蓋に取り付けられ絶縁油槽の中に漬け込まれて設置されている。

低圧コンデンサーのPCB汚染有無を判断する製造年に関する情報は、多くは絶縁油槽から低圧コンデンサーを抜き出して貼付された銘板を見て判断することになる。

低圧コンデンサーの絶縁油槽からの抜出作業はX線発生装置のメーカー又はメンテナンス業者に依頼して実施すること。

絶縁油槽からのコンデンサー取り出しでは、コンデンサーが損傷してPCBが漏れ出している可能性があるため、吸油マット等を敷き詰めたオイルパン等の上に絶縁油槽を置き、絶縁油がこぼれ出ないように電源ユニットの蓋に取り付けられた低圧コンデンサーを慎重に引き抜く。

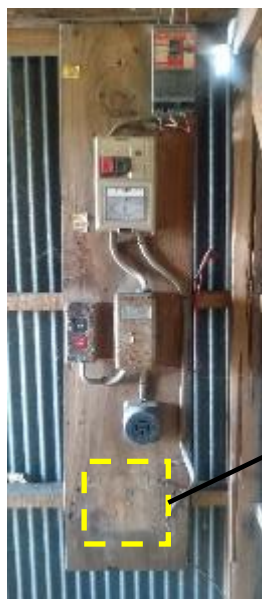
揚水ポンプの分電盤  
に設置されていた  
低圧コンデンサー

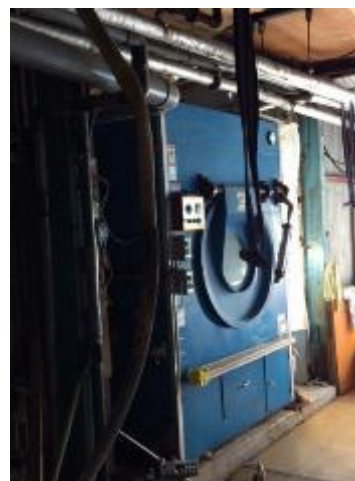
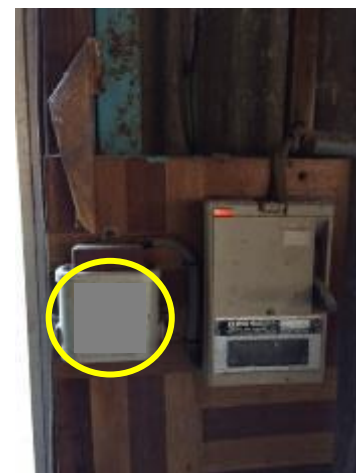
業務用乾燥機と分電盤に  
設置されていた低圧コンデンサー  
※上記写真のコンデンサーはPCB含有無し

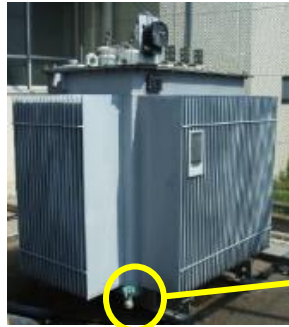
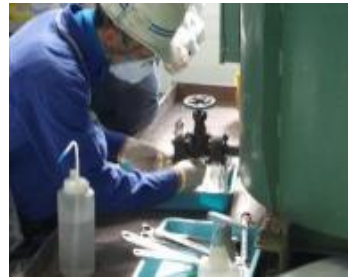
採取口付きの変圧器からの絶縁油の採取

排出口の下に受け皿を置き、漏洩に備えて吸油マットを用意して、保護メガネ、マスク、手袋等の防護具を装着して注意しながらコックを開け、少量（1～2 ml）を採取

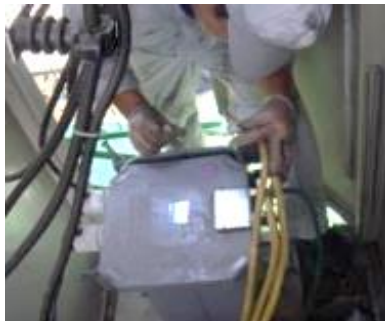
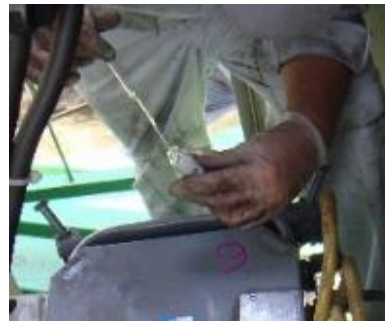
採取口がない変圧器からの絶縁油の採取

上部の蓋を外してピペットで1～2mlを採取

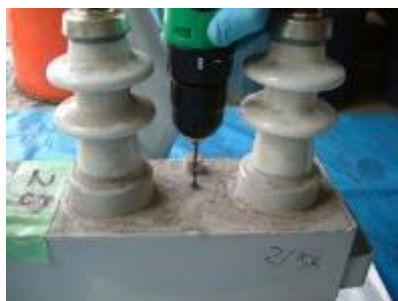
#### ①開口

吸油マットを敷いたオイルパン等の上にコンデンサーを置き、上面にドリルで小孔を開ける。  
コンデンサーから絶縁油が噴き出ることがあるため慎重に行い、絶縁油が噴き出た場合はウエス等で拭き取る。

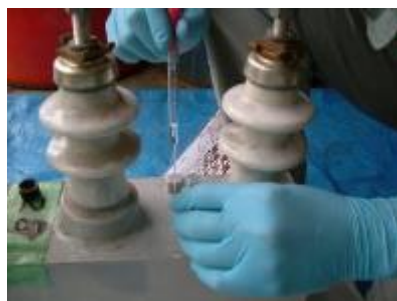
#### ②採取

開口部にピペットを差し込み、絶縁油を1～2ml採取し、サンプルびんに入れる。

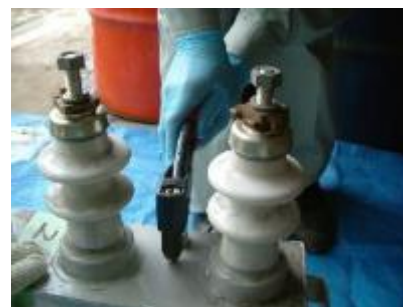
#### ③封口

開口部にリベットを差し込み封口する。

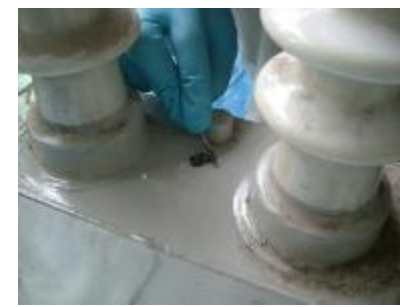
#### ④補強

リベットの頭部に接着剤(デブコン等)を塗り、漏油を防止する。

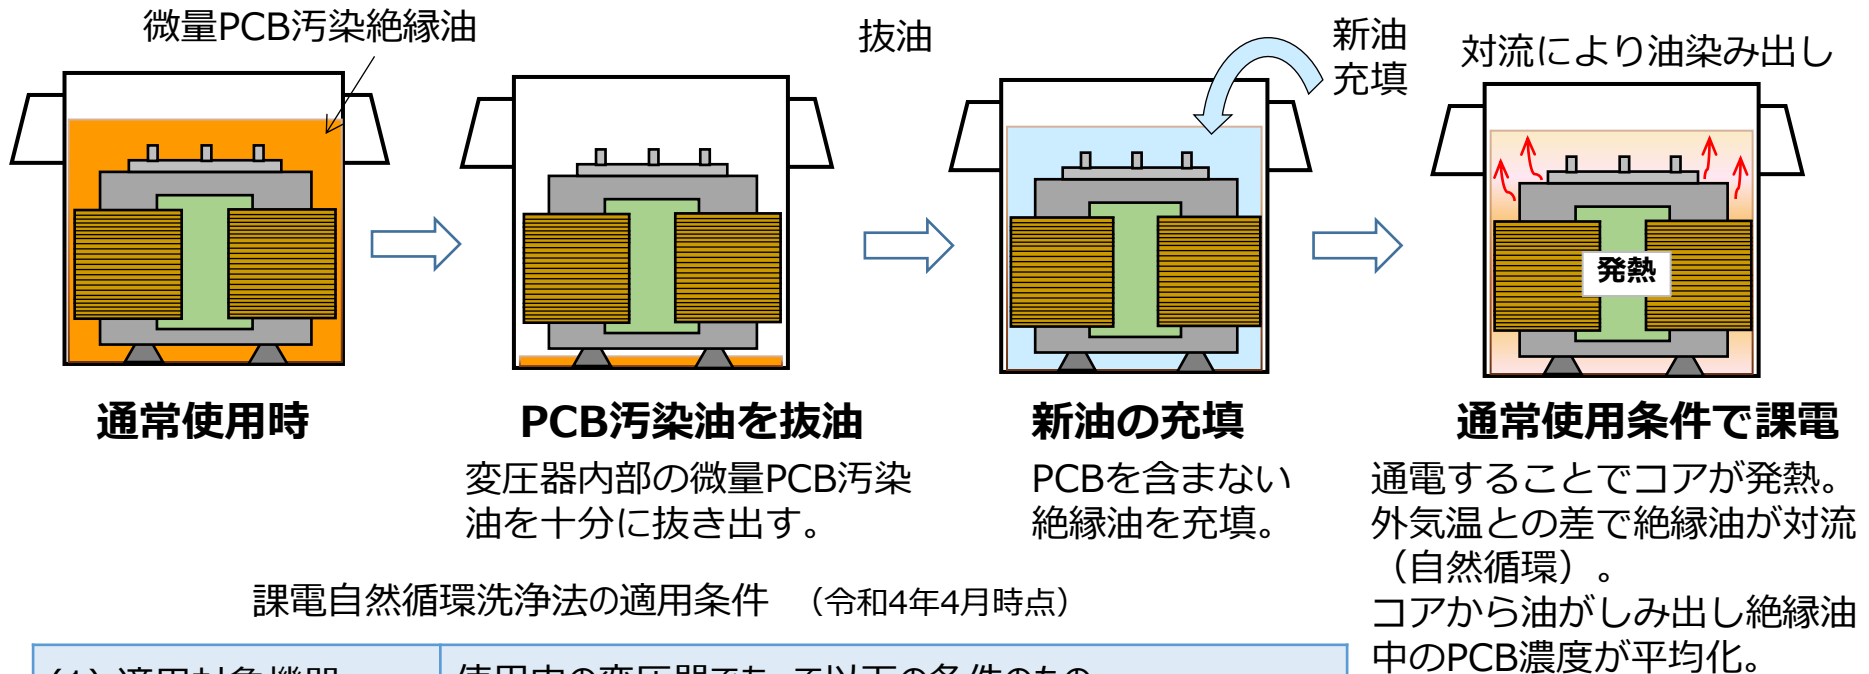
課電自然循環洗浄法の適用条件 (令和4年4月時点)

使用中の低濃度PCB含有電気工作物のうち変圧器については、使用しながら無害化する**課電自然循環洗浄法**が適用できる場合がある

(1) 適用対象機器	使用中の変圧器であって以下の条件のもの ・絶縁油中PCB濃度 10mg/kg以下 ・銘板絶縁油量 2,000 ℓ 以上
(2) 実課電期間	PCB濃度 0.5mg/kg超～5mg/kg以下 90日以上 5mg/kg超～10mg/kg以下 120日以上
(3) 洗浄処理完了判定	PCB濃度 0.3mg/kg以下

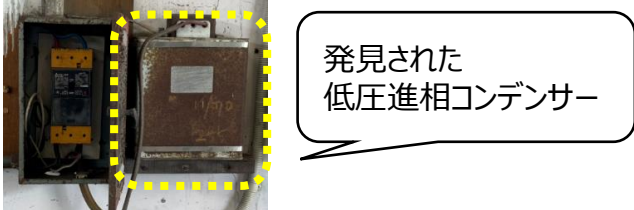
<p>発見された低圧進相コンデンサー</p>
2	<p>バス整備場内の<b>低圧動力盤の横</b>に<b>小型コンデンサー</b>が設置されていた。銘板不明であったため、採油してPCB濃度を分析したところ、低濃度のPCBが含有されていることが判明した。</p>

<p>発見された低圧進相コンデンサー</p>
3	<p>農業従事者向けにPCB廃棄物に関するチラシを配布したところ、チラシを見た市民から<b>納屋に低圧進相コンデンサーが設置</b>されているとの連絡を受けた。コンデンサー銘板を見て、メーカーHPを確認したところ高濃度PCB使用機器ではないが、低濃度PCB含有の可能性があると判明した。</p>

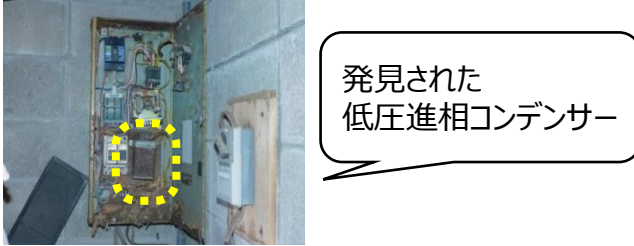
<p>発見された低圧進相コンデンサー</p>
4	<p>廃ホテルの立入調査を行ったところ、<b>壁面に設置された分電盤内にコンデンサー</b>が残置されているのを発見した。廃業メーカーのコンデンサーであり、日本電機工業会で示されている見解から、高濃度ではないが低濃度含有の可能性があると判断した。</p>

<p>発見された低圧進相コンデンサー</p>
